# Schimmelpilze in Wohnräumen

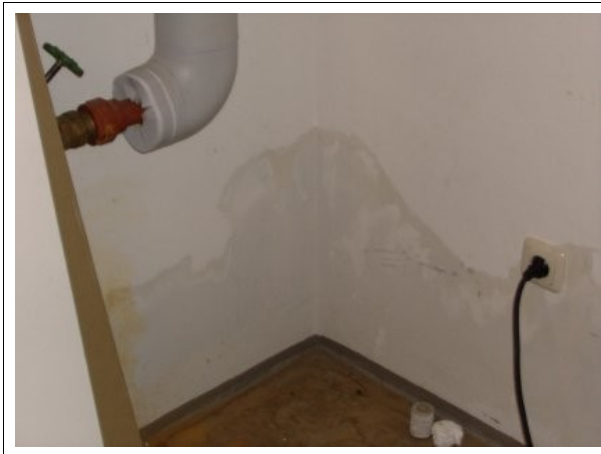
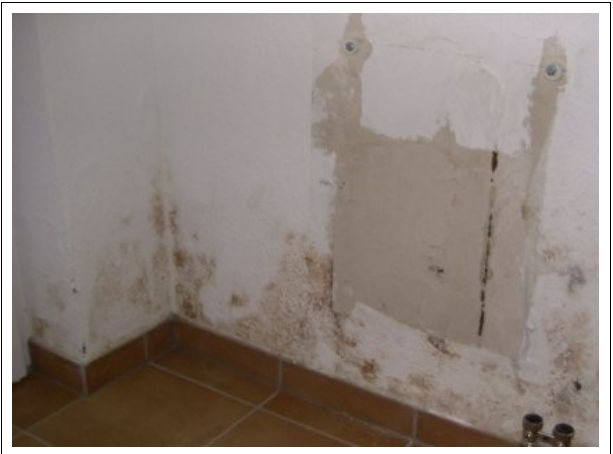
Fogger (Nebelgeräte) werden zur Desinfektion und Schimmelsanierung eingesetzt. Das Prinzip des Foggings beruht auf der Zerstäubung bestimmter Wirkstoffe in mikroskopisch kleine Tröpfchen. Dabei entsteht ein feiner schwebfähiger Nebel, dessen Partikel auch in die Oberfläche eines porösen Materials eindiffundieren können.

Die Desinfektionswirkung basiert auf den aktiven Komponenten Wasserstoffperoxid und Silber. Während der Desinfektion wird Sauerstoff freigesetzt. Die auf der Oberfläche zurückbleibende Silbermenge ist unsichtbar und ungiftig und wirkt dem Wiederbewuchs mit Schimmel effizient entgegen.
